Das **1949** nach dem Krieg wieder aufgebaute **Einfamilienhaus** in Dortmund - Hombruch wurde in den Jahren 2000 bis 2001 saniert.

Gebäudedaten :

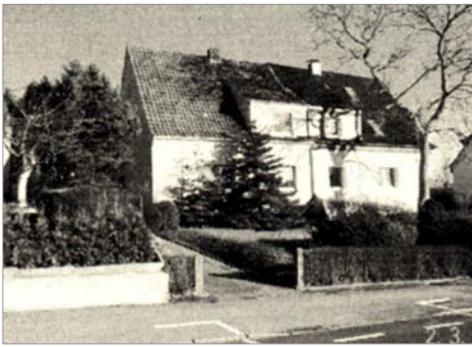
UNSANIERT

Der Keller und Teile der Aussenwände basieren noch auf dem ursprünglichen Baubestand von ca. 1920.

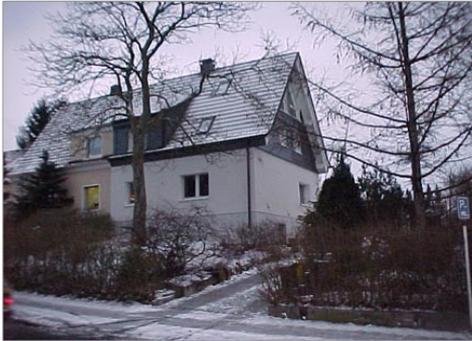
SANIERT

Ökologische Aspekte wurden bei der Sanierung besonders berücksichtigt.

So wurden Freiflächen von 180 m² entsiegelt und eine Regenzisterne angelegt, die 45 % des Wasserverbrauchs abdeckt.

Als energetische Besonderheit wurden zusätzlich eine Photovoltaikanlage mit 2 kWp (1750 kWh/a) und eine Lüftungsanlage mit Wärmerückgewinnung (95%) installiert.

Eine Solaranlage (Vakuurröhren) mit 6,6 m² wurde ebenfalls im Jahr 2000 realisiert. Sie übernimmt einen Deckungsanteil von 35% der Warmwasserversorgung.

Außenwand - Dämmung	12 cm
Dach - Dämmung	20 cm
Oberste Geschossdecke	16 cm
Keller - Dämmung	8 cm
Bodenplatten - Dämmung	10 cm
Fenster	nach EnEV
Brennwertkesseltausch	2000

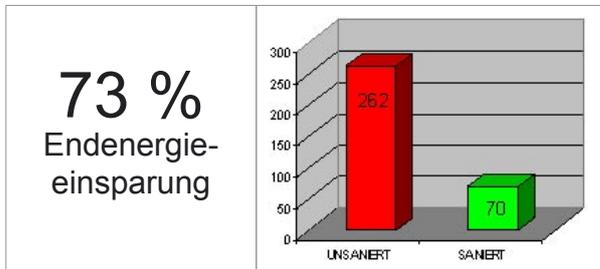
Energiebedarf :	unsaniert	saniert
Heizenergiebedarf	199,58 [kWh/m ² a]	64,9 [kWh/m ² a]
Endenergiebedarf	261,67 [kWh/m ² a]	69,7 [kWh/m ² a]
Primärenergiebedarf	282,51 [kWh/m ² a]	70,7 [kWh/m ² a]
CO ₂ -Emissionen	10.072 [kg/a]	2.156 [kg/a]
